KARAKTER VISUAL FASADE BANGUNAN KOLONIAL BELANDA RUMAH DINAS BAKORWIL KOTA MADIUN

Pipiet Gayatri Sukarno, Antariksa, Noviani Suryasari
Jurusan Arsitektur Fakultas Teknik Universitas Brawijaya
pipietgayatri@gmail.com

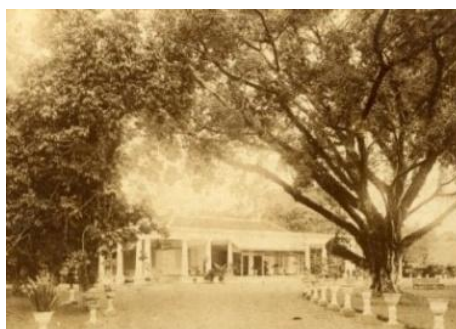
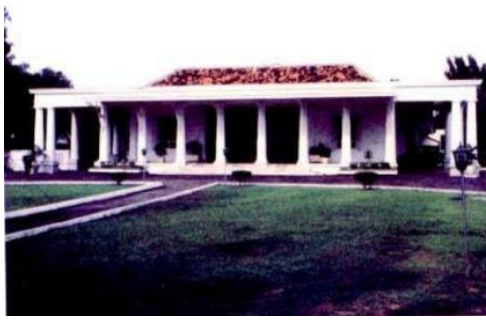
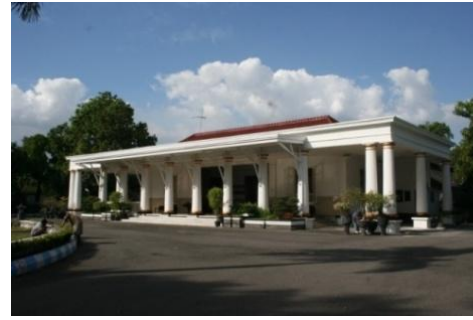
Foto awal tahun 1900-an

Foto tahun 1930-an

Gambar 1a: Foto Bangunan Induk Bakorwil Kota Madiun dari tahun 1900-an hingga 2014
Sumber: Dokumentasi Pribadi, 2014

Foto tahun 1980-an

Foto tahun 2014

Gambar 1b: Foto Bangunan Induk Bakorwil Kota Madiun dari tahun 1900-an hingga 2014
Sumber: Dokumentasi Pribadi, 2014

Bangunan rumah Dinas Bakorwil Kota Madiun memiliki langgam arsitektur *Indische Empire Style*. Hal tersebut dapat dilihat dari denah simetris bangunan, serambi muka dan belakang terbuka dengan dilengkapi pilar batu tinggi bergaya Yunani yang menjadi ciri khas bangunan dari awal pembangunan hingga saat ini (lihat gambar 1).

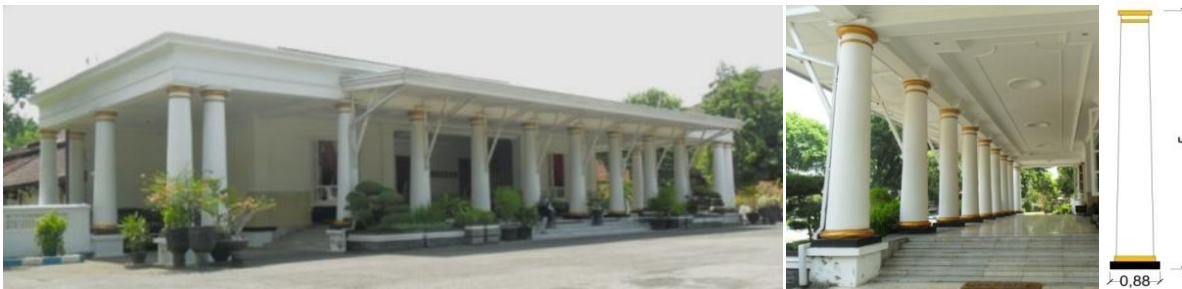
Gambar 9. Kolom *Tuscan* yang menjadi salah satu ciri bangunan *Indische Empire Style*
Sumber: Dokumentasi Pribadi, 2014

Perletakan kolom terdapat pada teras depan dan di sepanjang serambi/ selasar bangunan induk Bakorwil. Bangunan rumah Dinas Bakorwil memiliki dua jenis kolom. Jenis pertama adalah jenis kolom *Tuscan*. Bentuk kolom sederhana tanpa ornamen namun memiliki kesan kokoh, kuat, dan perkasa. Kolom ini berada di teras depan bangunan berfungsi menyangga atap datar bangunan. Saat ini jumlah total kolom *Tuscan* sebanyak 17 buah kolom. Perletakan kolom ini memiliki jarak yang sama. Kolom *Tuscan* pada bangunan rumah dinas Bakorwil berupa kolom-kolom besar terbuat dari cor beton. Keberadaan kolom ini merupakan ciri khas dari

langgam *Indische Empire*. Jenis kedua adalah kolom persegi terbuat dari material kayu. Kolom persegi terletak di sepanjang serambi/ selasar berfungsi untuk menyangga atap miring yang menaungi serambi/ selasar. Warna kolom *tuscan* dan kolom persegi didominasi warna putih (lihat gambar 9).

Kolom *Tuscan* pada bangunan induk memiliki bentuk yang sederhana. Ciri khas dari kolom *Tuscan* ini memiliki permukaan yang halus dan terdapat lingkaran yang menonjol berada pada bagian atas dan bawah kolom. Ukuran kolom yang gigantis dan bentuk yang sedikit mengerucut pada bagian atas kolom. Kolom *Tuscan* ini menggambarkan bangunan penguasa yang berwibawa.

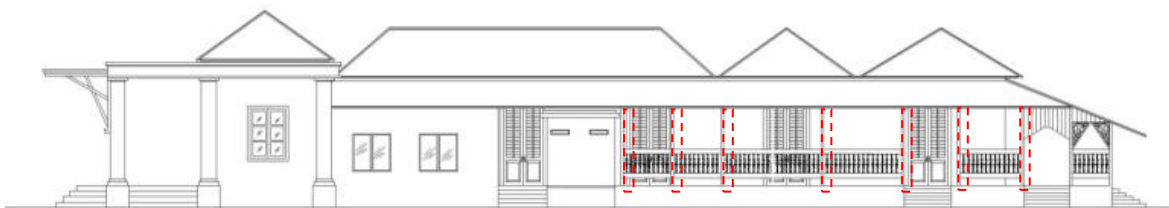
Gambar 10. Kolom kayu pada sepanjang serambi bangunan
Sumber: Dokumentasi Pribadi, 2014

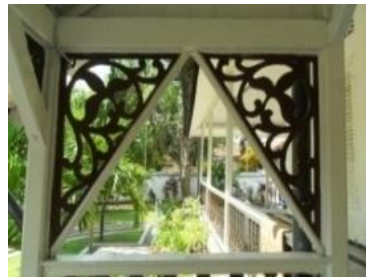
Gambar 11. Ragam hias berbentuk suluh tanaman
Sumber: Dokumentasi Pribadi, 2014

Pada kolom kayu terdapat ragam hias yang berfungsi sebagai *art* sehingga menambah nilai estetika bangunan. Hiasan tersebut berupa ukiran kayu dengan bentuk sulur tanaman. Hiasan tersebut berada pada bagian kolom yang terletak di teras belakang bangunan rumah Dinas Bakorwil. Ragam hias ini sudah ada sejak penjajahan Belanda dan mendapat perawatan yang cukup baik. Ragam hias tersebut dicat warna coklat tua. Selain ragam hias sulur tanaman terdapat pula hiasan yang terdiri dari susunan papan kayu yang diapit oleh kolom kayu pada bagian ujung selasar. (lihat gambar 11).

Bentuk ragam yang menyerupai seperti lunglungan mengibaratkan tanaman surgawi yang memberikan keindahan dan ketentraman. Salah satu faktor yang mempengaruhi adalah perkembangan sektor industri gula dan pertanian di Kabupaten Madiun pada masa penjajahan Belanda. Keberadaan hiasan tersebut pada teras bagian belakang bangunan menambah nilai estetika bangunan. Ragam hias pada sela kolom yang memiliki kemiripan bentuk sulur tanaman yang terdapat pada ornamen pada arsitektur tradisional Yogyakarta (lihat gambar 12).
